인도네시아 OROKNI 광산 지질광상 조사보고서

2013.8

(주) 크 니 아 이

개 요

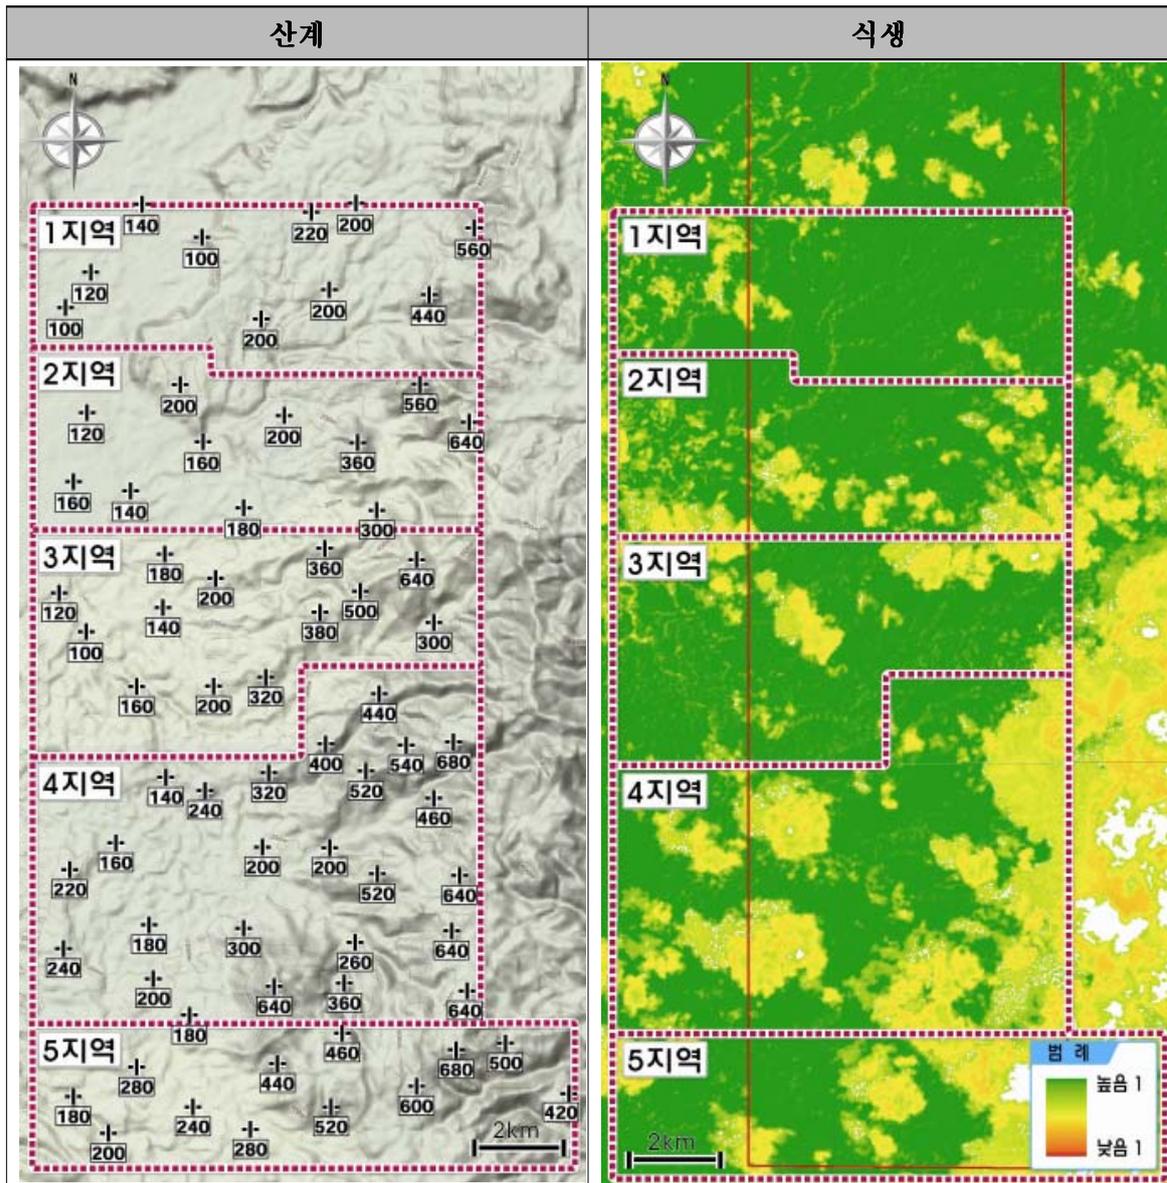
<그림2-3> 조사지역 산계 및 식생분포도

조사지역 산계의 고도는 100~680m이며 경사가 급한 지형을 이루고 있고 동쪽이 높고 서쪽이 낮으며 북동에서 남서방향의 산계가 발달한 장년기 지형을 나타내고 있다<그림2-3>.

식생분포 분석은 위성영상을 이용하여 식생지수인 NDVI(Normalized Difference Vegetation Index) 값을 구하여 지표면의 식생분포나 식생밀집도를 추정하였다.

원리는 가시광선과 근적외선에서 녹색 식물의 반사율 차이가 크게 나타나는 것을 이용한 것이며 붉은색이 진해질수록 식생이 소멸하며 녹색이 진해질수록 녹색 식물의 밀도가 높다. 보통의 경우 실제 산림지역의 값은 +0.5 정도이며, 대부분의 준산림이나 초지의 경우 +0.25~0.4의 값을 나타낸다. 인도네시아는 국토의 2/3가 열대 우림지역으로 녹색 산림을 나타내며, 본 조사지역도 열대 우림지역에 속한다. <표2-1>, <그림2-3>.

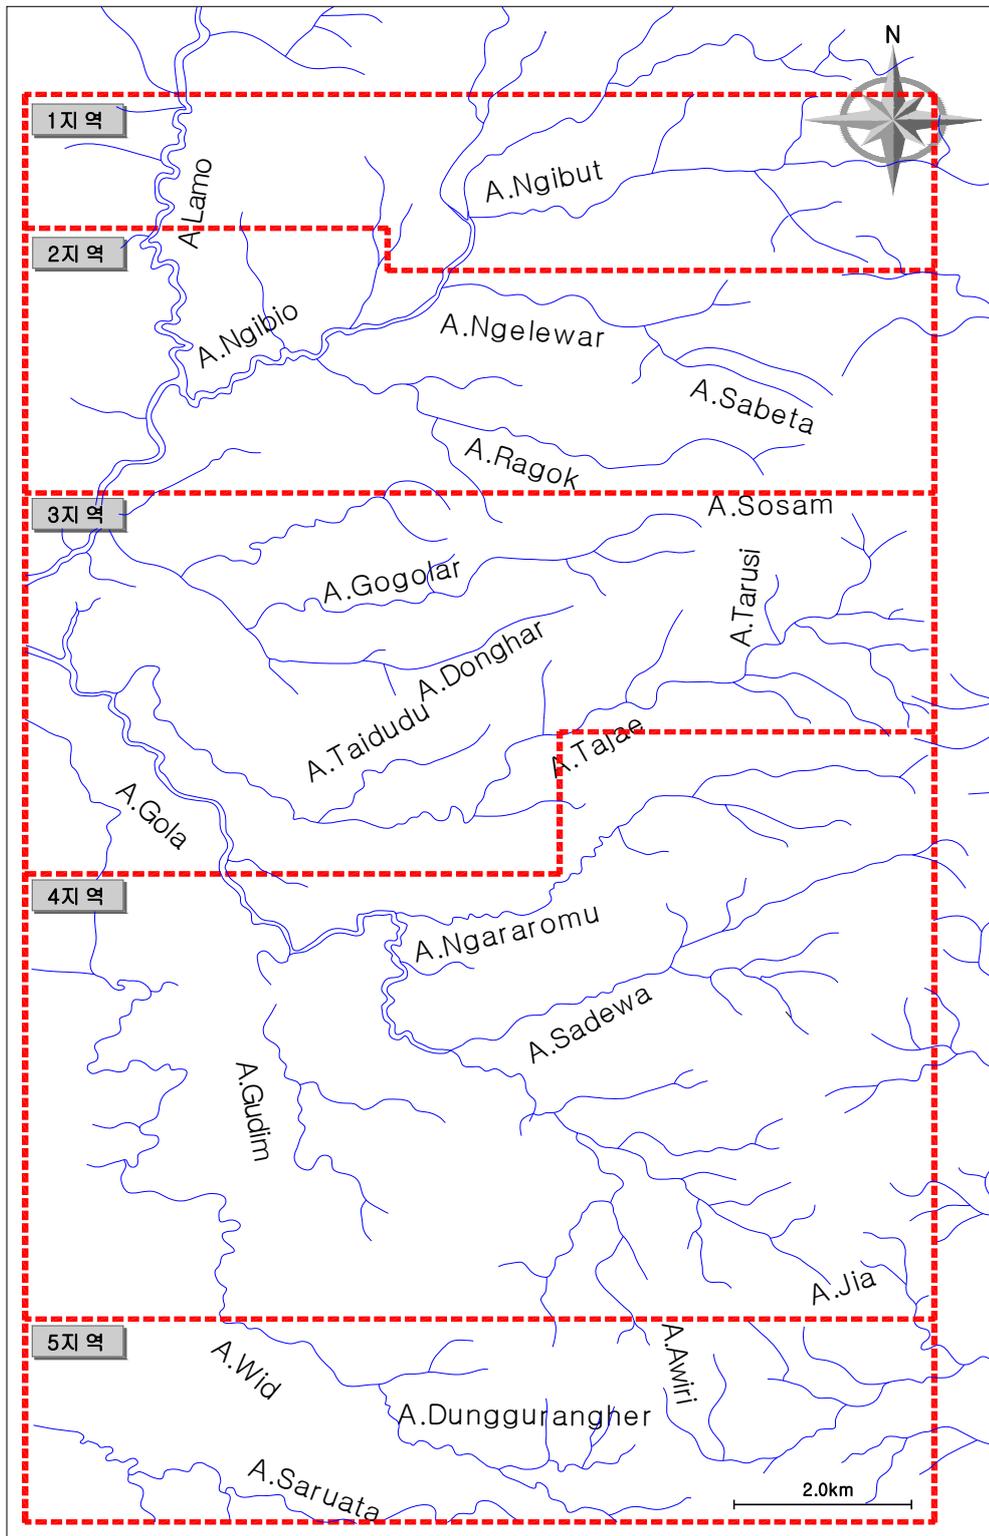
<그림2-4> 조사지역 수계도

1지역에는 북동에서 남서방향의 수계가 발달하였으며 지류는 응이붓천으로 모여 라모강으로 합류되고 성김의 수계밀도를 나타낸다. 2지역과 3지역에서는 동서방향의 수계가 발달하였으며, 지류는 응에레와르천과 골라천으로 모여 라모강으로 합류되며 2지역은 성김, 3지역은 중간의 수계밀도를 나타낸다. 4지역과 5지역의 수계는 남동에서 북서방향으로 발달하였으며 지류는 골라천과 위드천을 따라 라모강으로 합류되며 중간의 수계밀도를 나타낸다<그림2-4>.

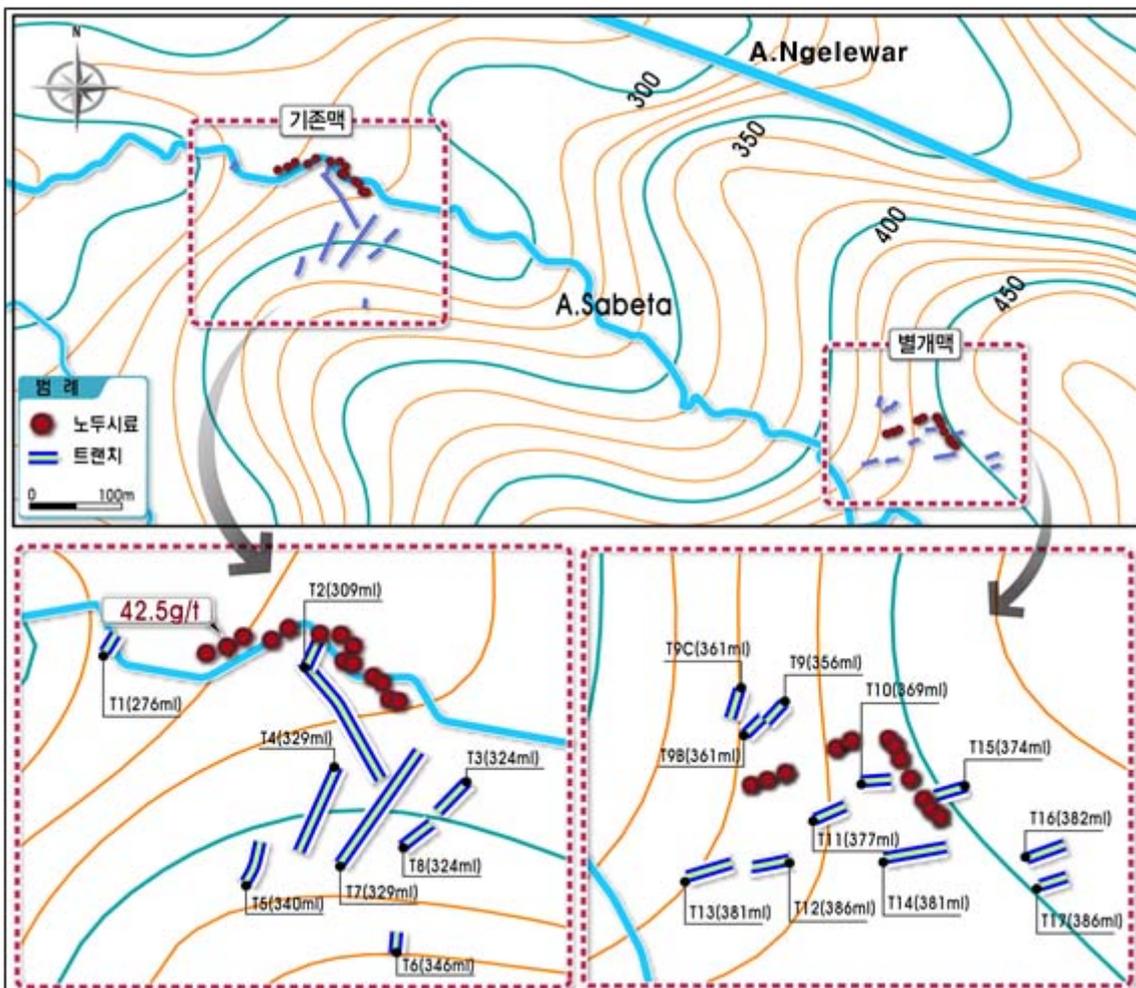
<그림4-1> 사베따구역 기초사 현황도

2007년 조사에서 2지역 사베따구역에서 황철광이 수반된 합금 석영맥을 발견하였다. 본 역에서 트렌치 19개를 굴착하였으며, 26개소에서 광석시료를 채취하였다<그림4-1>.

분석결과 4개의 시료에서 금품위가 1.9~42.5g/ton으로 나타났으나, 트렌치가 특정 개소에 집중 시행된 것으로 보아 합금 석영맥 전체에 대한 충분한 조사가 이루어 지지 않은 것으로 보인다.

2007년 조사에서 사베따구역의 합금 석영맥 노두를 소위 기존맥(사베따천 초입부), 별개맥(기존맥 초입부에서 약 850m지점)이라 구분하고 두 맥의 사이에 석영맥이 발달하지 않는 2개의 다른 맥으로 판단하였다.

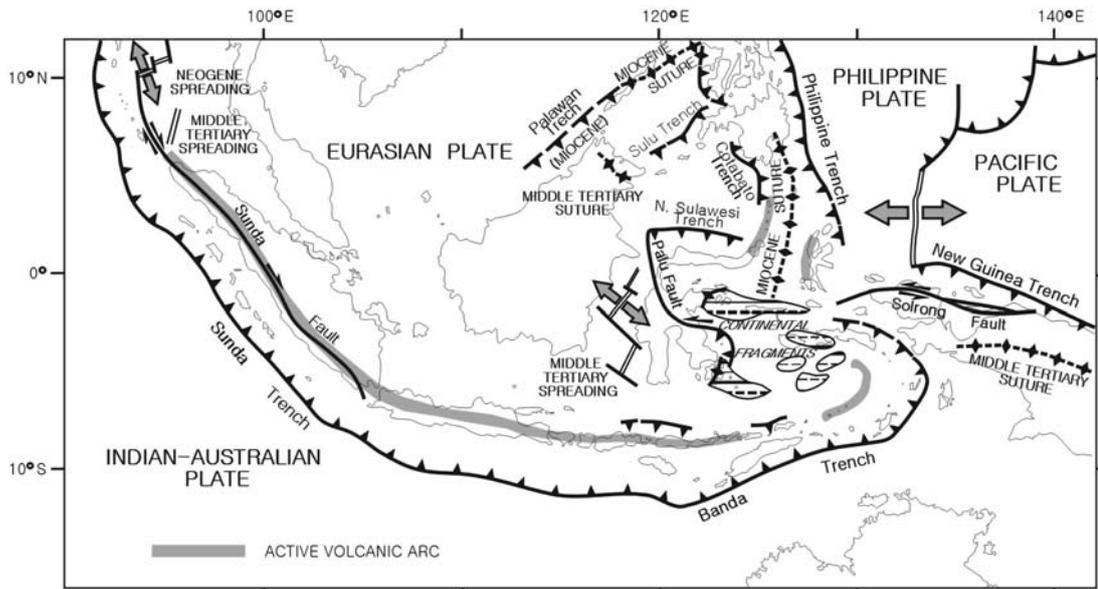
<그림5-1> 할마헤라섬 주변 판구조 운동1)

본 지역은 할마헤라섬 서할마헤라 반도의 남부에 해당된다. 판구조론상 할마헤라섬 서쪽에 위치하고 있는 말루꾸 해관이 활발한 섭입활동을 하고 있다 <그림5-1>. 이런 지구조 활동으로 인하여 형성된 화산호에 띠도레섬의 띠도레산, 페르나페섬의 가마라마산, 서할마헤라의 자이틀로산, 또도꼬라누산, 감꼬노라산, 이부산 등 화산이 분포하고 있다. 고제3기(Paleogene) 이래 말루꾸 해관이 서쪽은 북술라웨시 하부로, 동쪽은 할마헤라섬 하부로 섭입되고 있으며, 이는 할마헤라섬에 4번 중첩된 화산호를 생성하게 하였다<그림5-2>.

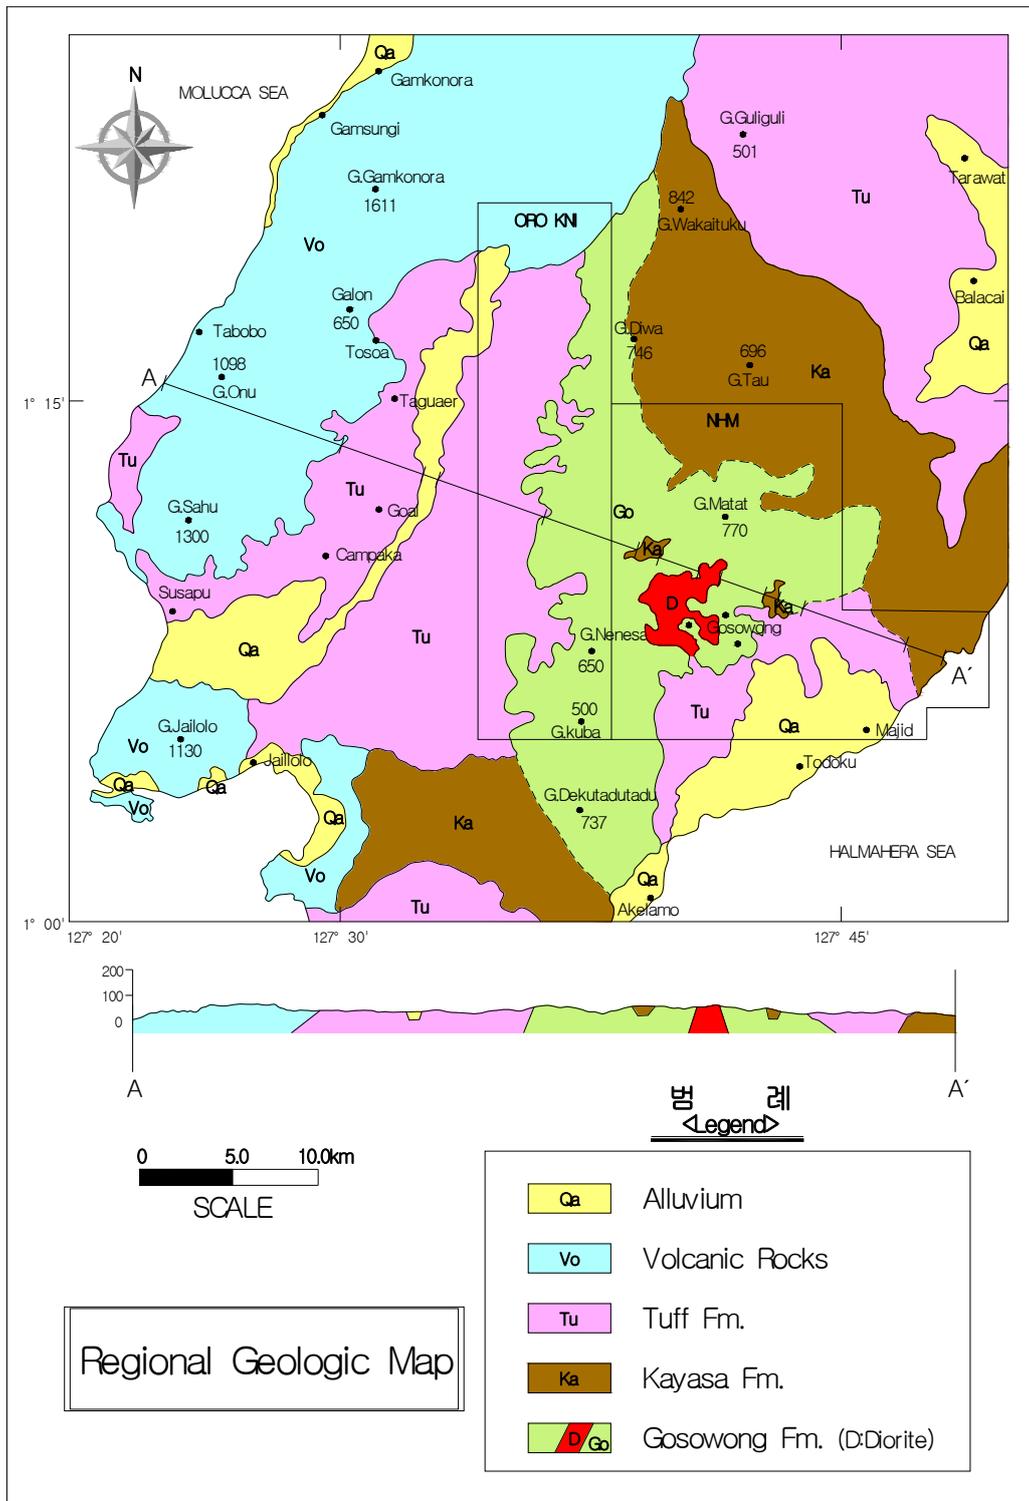
<그림5-3> 조사지역 일대 광역 지질도1)

신제3기 상부 마이오세의 고소응층은 본 조사지역의 동반부와 그 동부에 위치하고 있는 NHM 광산에 넓게 분포하고 있으며 하부로부터 현무암질 화산암류, 화산쇄설암과 상부의 안산암질 화산암류, 화산쇄설암으로 구성되어 있으며 섬록암이 암주상으로 관입하여 있고 금광체가 형성되어 있다.

까야사층은 석영 안산암질 화산암류 및 화산쇄설암으로 구성되어 있으며 주로 NHM 광산 외곽 동북부, 본 광구 외곽 남부에 분포하고 있다. 본 층은 층서상 신제3기 플리오세에 해당할 것으로 판단된다.

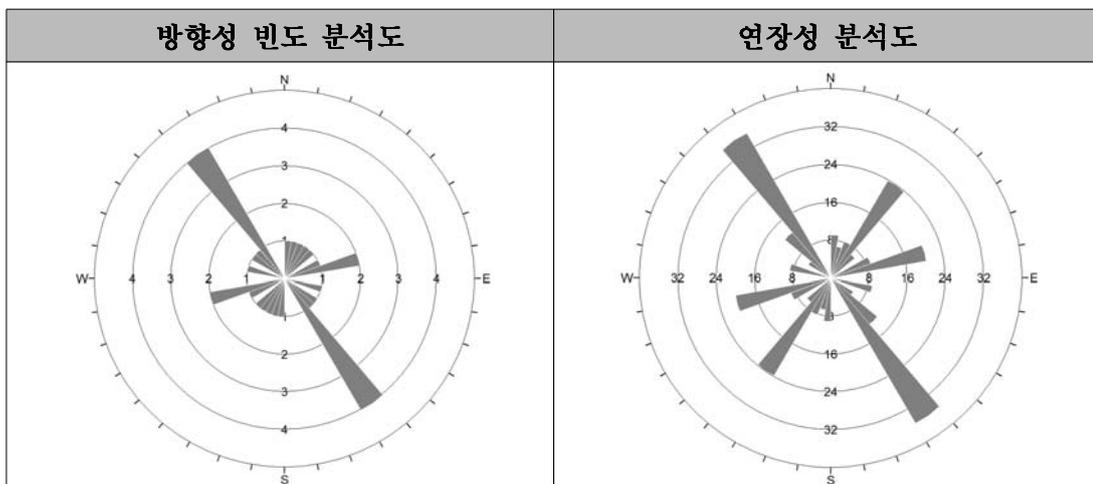
<그림5-4> 선구조 빈도 분석 및 연장성 분석 장미도표(rose diagram)

음영 기복도상 나타나는 각 선구조의 연장과 각도를 측정하여 10도를 단위로 선구조의 수에 의한 빈도분석과 연장성 분석을 수행하여 우세한 지형적 및 지구조적 방향을 파악할 수 있다.

본 지역에서 빈도 분석과 연장성 분석 결과, 3개조의 우세 선구조군이 확인되었는데 L1 구조군은 N30°~40°W, L2 구조군은 N70°~80°E, L3 구조군은 N30°~40°E 방향으로 밝혀졌다<그림5-4, 5-5>.

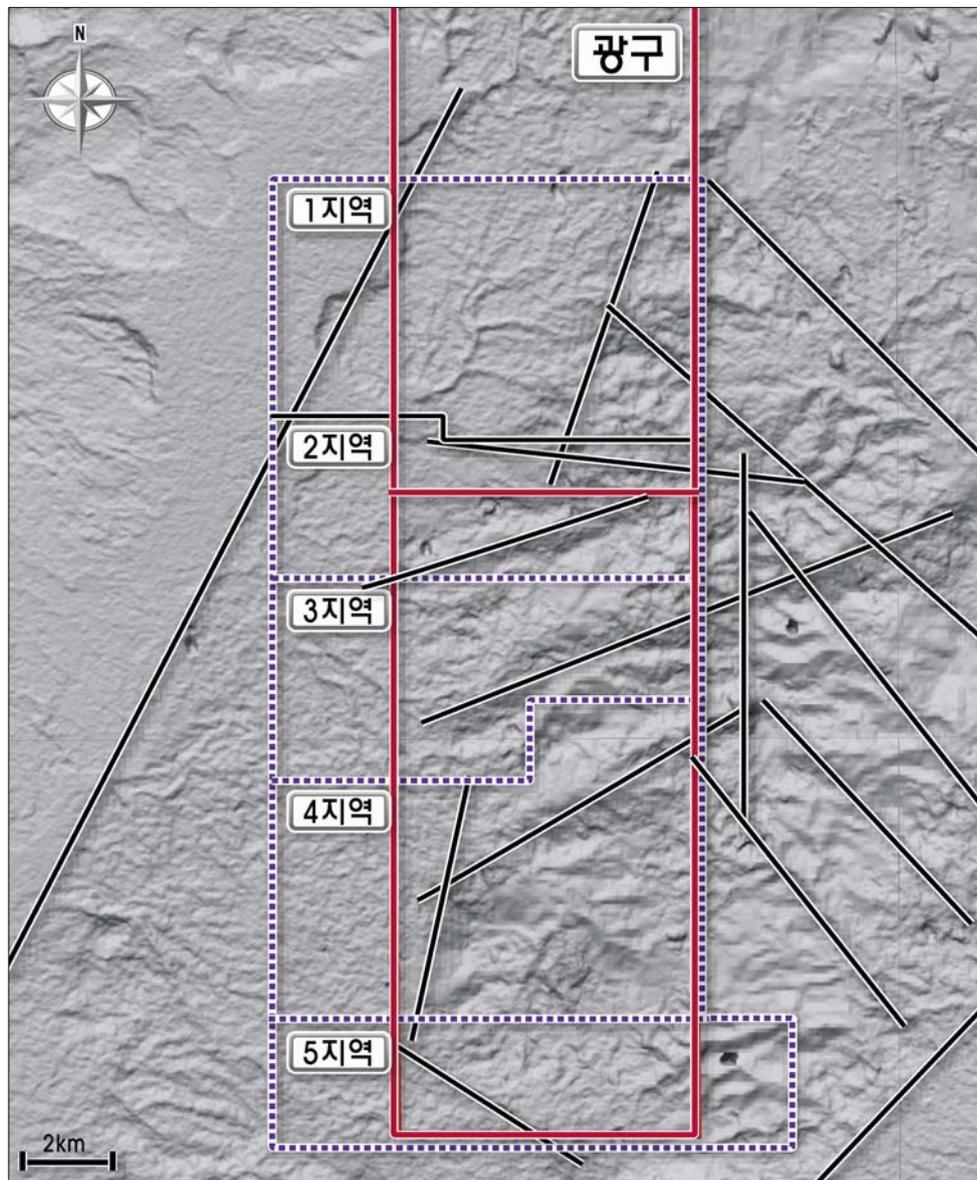
<그림5-5> 조사지역 선구조도

본 광산의 동부에 인접한 NHM 광산에는 N 30°~40° W 주향과 거의 NS 주향의 단층들이 주 추세를 보이고 있으며 광화작용은 주로 NS 주향의 단층을 따라 일어났다. 본 광구에서도 거의 NS 방향과 N 30°~80° W 방향의 단층이 주 추세를 보이고 있다. 상기한 단층들의 주향은 NS 주향을 제외하고 선구조 분석결과 나타난 우세 선구조 방향에 동조하는 경향을 나타내고 있다.

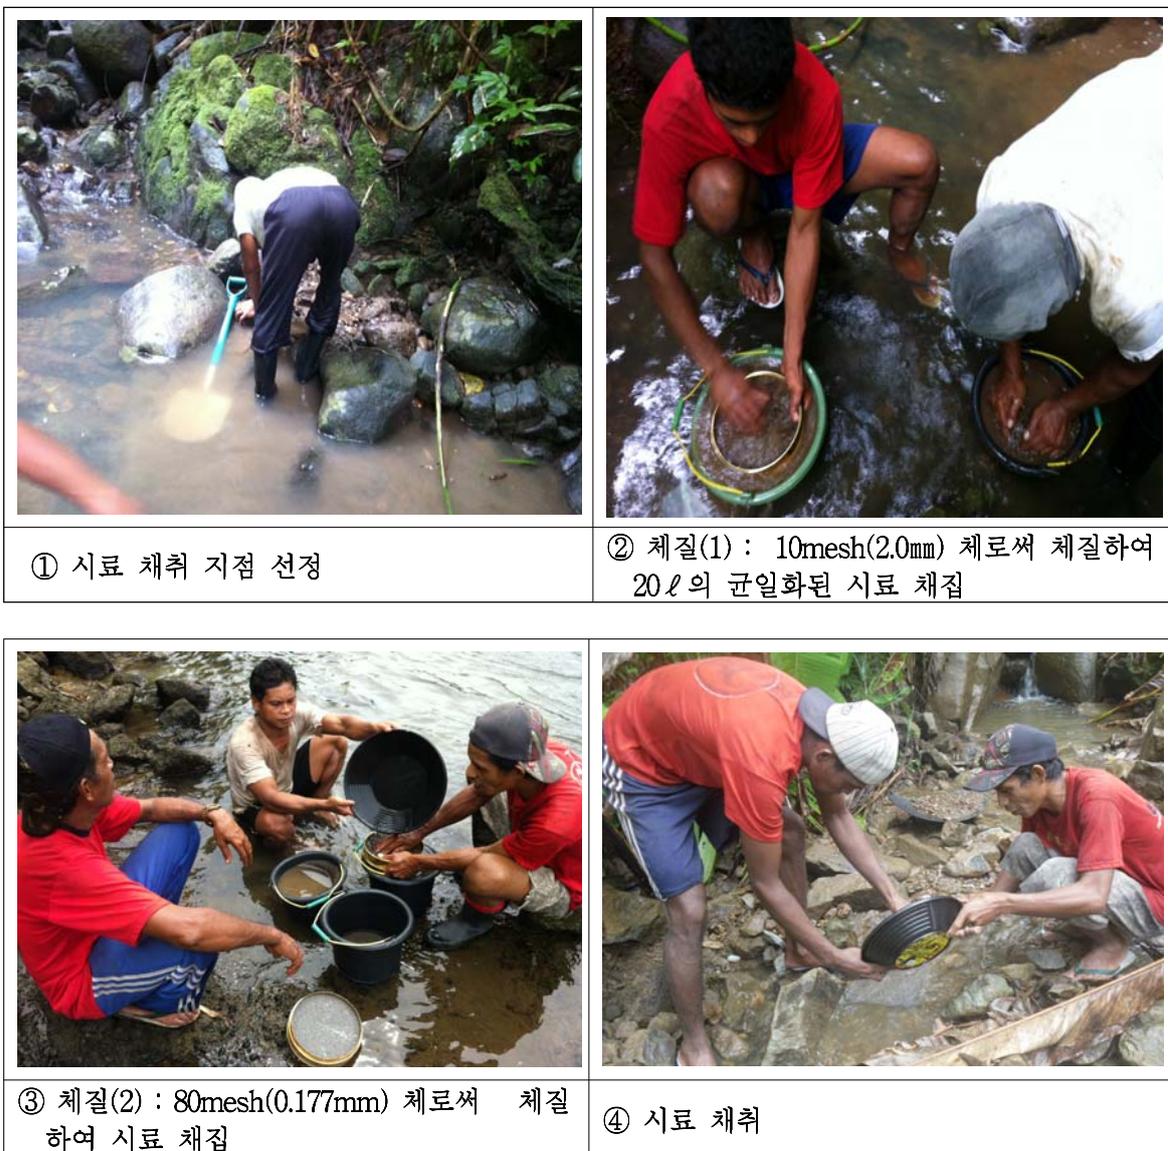
<사진6-1> 하천퇴적물시료 채취 광경

- B. 시료채취는 평균 1km² 당 1개의 시료를 채취하였다. 열대 우림지대에 속하는 말레이시아의 지질조사소에서는 광역 지화학탐사 시 1.7 km² 당 1개의 시료를 채취하고 있어 비교적 조밀한 시료채취라 할 수 있다.¹⁾
- C. 시료는 주로 하천의 합수지점 부근에서 퇴적이 진행되었거나 진행되고 있는 하천 바닥에서 시료를 채취하여 젖은 상태의 퇴적물을 우선 10 mesh(2.0 mm)의 체로써 체질하여 통과한 20ℓ의 모래·실트를 채집하였다.
- D. 이 20ℓ의 시료를 다시 80 mesh(0.177mm)의 체로써 체질하여 통과한 시료를 비닐 지퍼백에 넣어 자연건조한 후 분석 의뢰한다<사진6-1>.

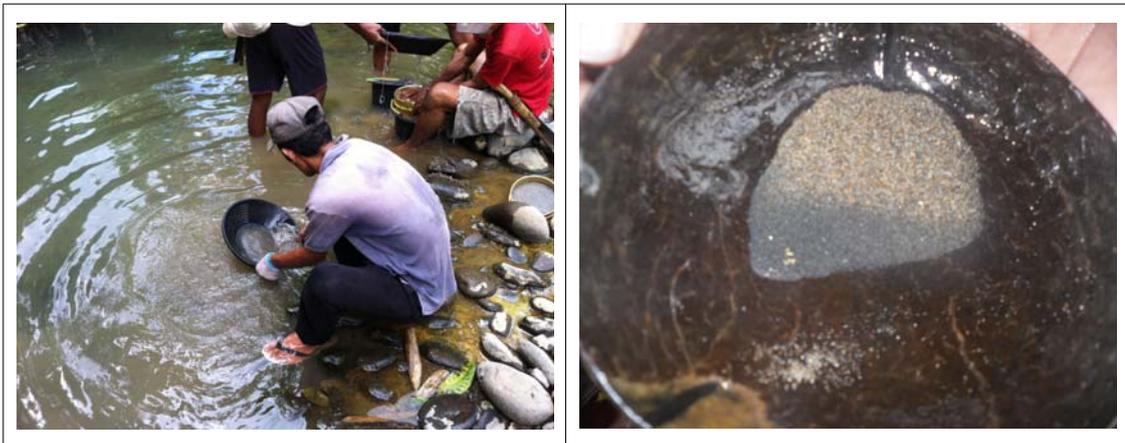
<사진6-2> 패닝(panning) 광경(좌), 채집한 중사광물 시료(우)

- A. 하천퇴적물시료 채취 과정에서 80 mesh(0.177mm)의 체를 통과하지 못한 시료를 모아 두었다가 팬(pan)으로써 패닝(panning)하여 팬 바닥에 모인 중사광물 중 사금 알갱이를 관찰한다<사진6-2>.
- B. 하천을 따라 광역 지화학탐사 중 유망할 것으로 판단되는 지점에서 20ℓ의 퇴적물을 채취하여 팬으로써 패닝하여 팬에 남은 중사광물 중 사금 알갱이를 관찰한다.
- C. 사금의 알갱이 수를 기재한다. 그리고 시료는 비닐 지퍼백에 넣어 현장 사무실에서 자연건조 후 보관한다. 분석할 필요가 있는 시료는 분석 의뢰한다.

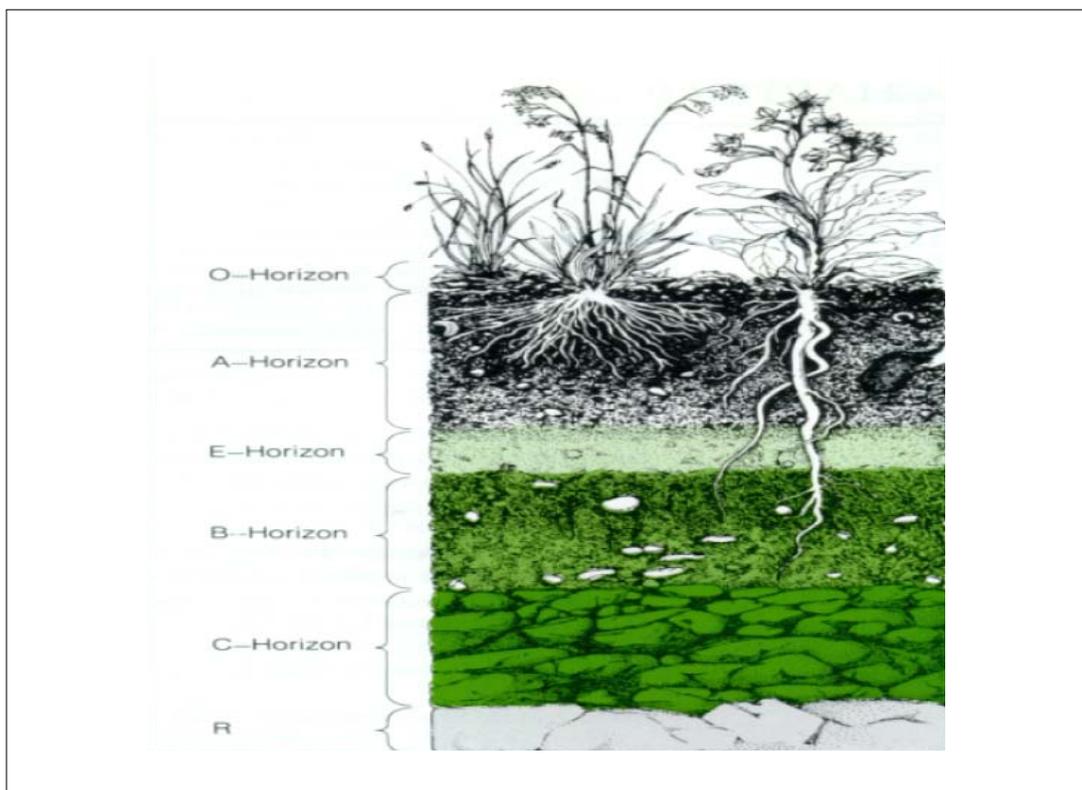
<그림6-2> 토양지층 분류

- A. 토양시료는 모재(parent material)의 화학적 및 광물학적 특징에 의해서 좌우된다. 풍화잔류물은 매장된 광석에 대한 매우 직접적이고 명백한 지화학적 지침을 제시한다. 가령 근원암으로부터 유래한 잔류 1차 광물은 모암을 알려주는 지시자 역할을 하는데, 풍화작용으로 형성된 2차 광물, 순환수에 의해 이동될 수 있는 용해성 있는 물질 등이 포함되어 있기 때문이다.
- B. 시료 채취는 토양단면상의 B층을 대상으로 하였다. <그림6-2>과 같이 B층은 A층 밑에 접해 있으며 위쪽에서 물리화학적으로 분리, 용탈되어 내려오는 여러 물질이 침전되거나 집적되므로 집적층(illuvial horizon)이라고 한다. 점토, 산화철, 알루미늄, 부식물질 등이 집적된 B층은 다른 층보다 진한 적갈색, 황갈색, 암회색 등을 띠며 구조가 어느 정도 뚜렷하고 미량 원소들이 농축되는 경우가 많으므로 지화학 탐사의 대상이 된다.¹⁾

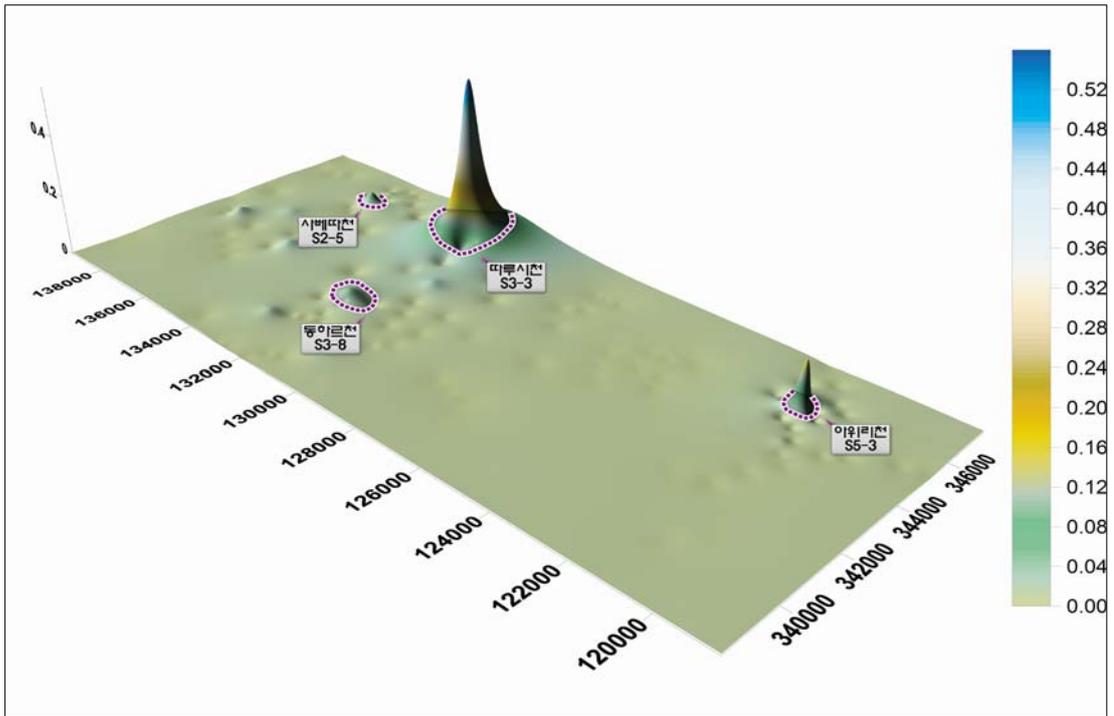
<그림7-4> 하천퇴적물탐사 이상도 (단위: ppm)

지역	하천퇴적물 시료			중사광물 시료		
	번호	하천	결과(ppm)	번호	하천	결과
2지역	S2-5	사베따	0.05	S2-11	소삼	4알갱이
				S2-12		5알갱이
3지역	S3-3	따루시	0.56	S3-3	따루시	5알갱이
	S3-8	동하르	0.09	S3-11	동하르	4알갱이
				S3-5	따자에	3알갱이
5지역	S5-3	아위리	0.16

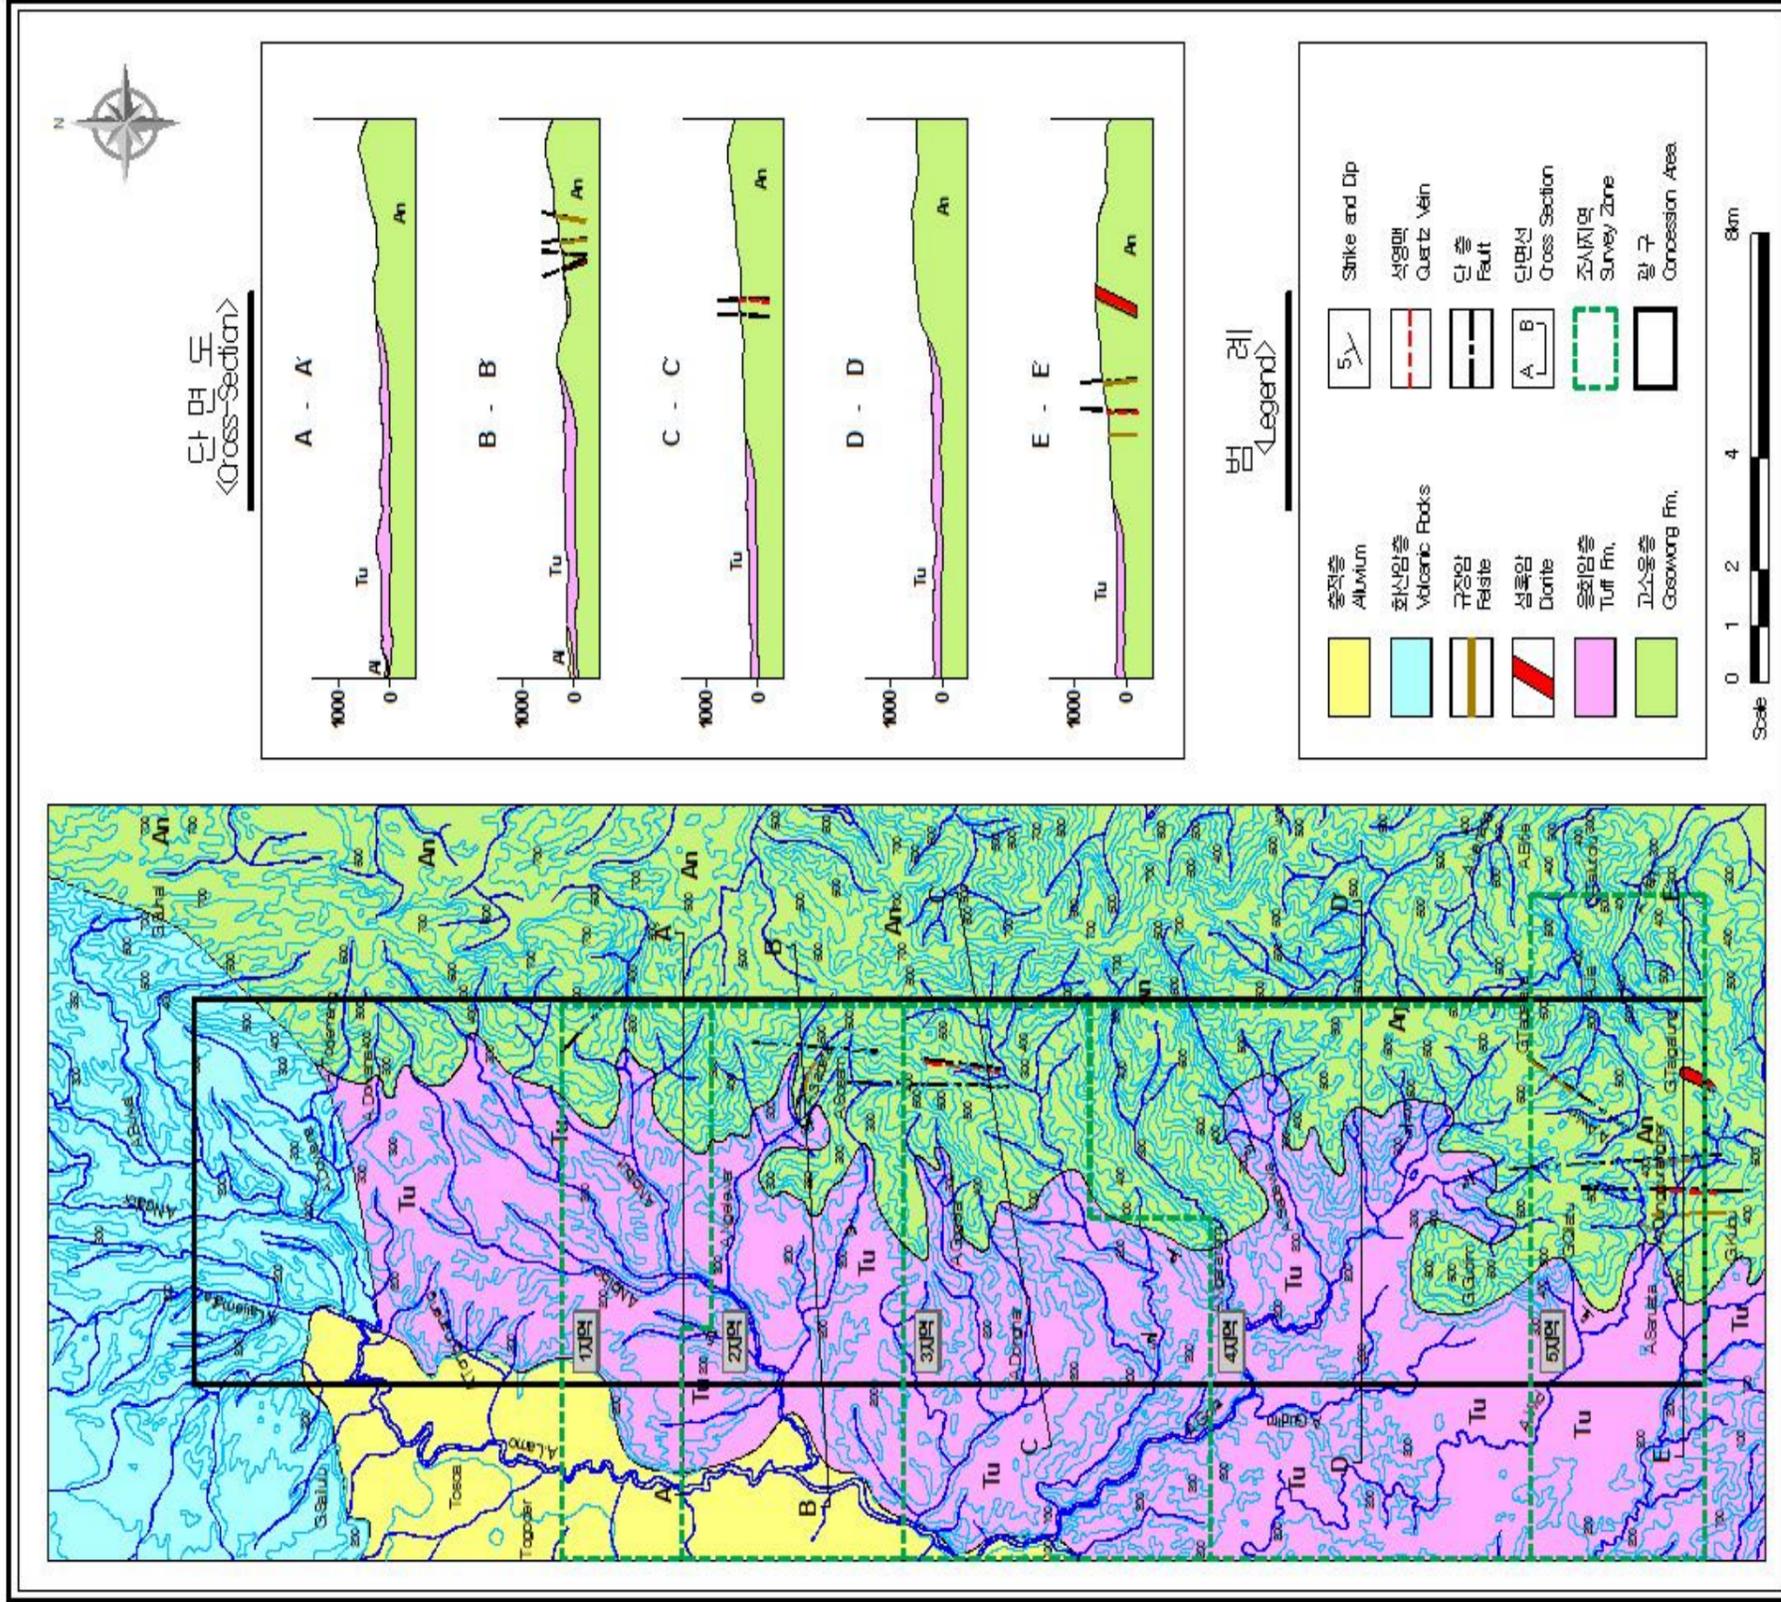
그림7-5> 조사지역 지질도

5지역의 위드천 상류 동쪽 산사면에 섬록암이 소규모로 관입되어 있고, 석영맥 및 규장암맥이 위드천 상류 등구랑헤르천을 따라 5개조 이상 관입된 것을 관찰할 수 있다. 이들 맥 중 몇 조는 광구 남쪽경계 외곽으로 연장되고 있으며 이에 대하여 과거 트렌치 및 수굴 등을 굴착한 조사 흔적이 남아 있다.

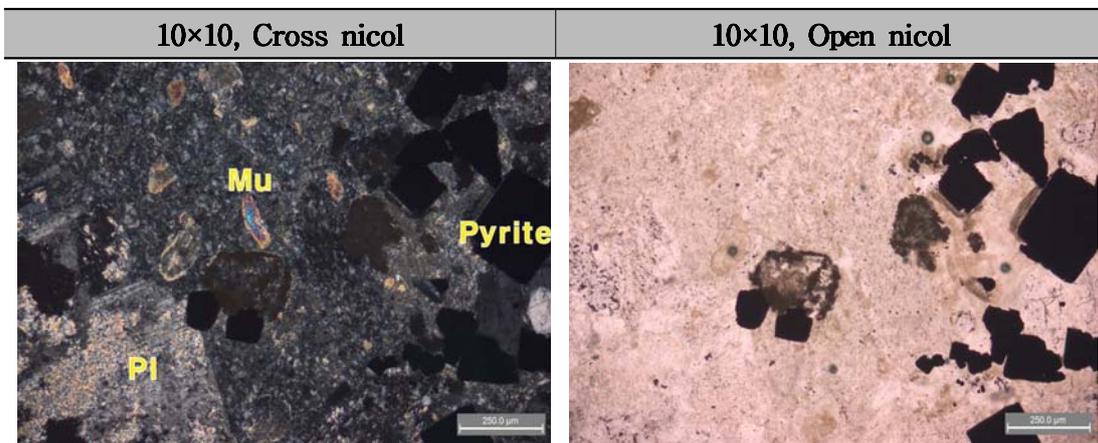
<사진7-6> 안산반암 현미경 사진

안산반암은 열수변질에 의하여 견운모화 또는 납석화된 사장석(Pl) 반정을 다수 가지고 있으며 다량의 황철광 결정과 점토류가 포함되어 있는 장석질 안산반암이다<사진7-6>. 현무암은 주로 사장석과 휘석(Px)으로 구성되어있으며, 사장석(Pl)이 자형-반자형의 반정조직을 보이기도 하고 소량의 철 산화물(Fe oxide)이 포함되어 있다<사진7-7>.

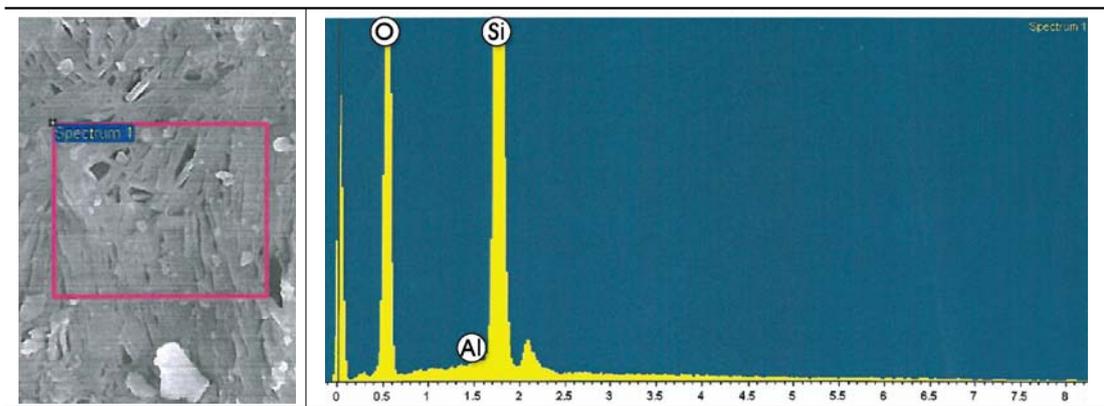
<사진7-8> 석영맥 XRD분석 사진

석영맥을 XRD(X-ray diffraction) 분석한 결과 규소(Si)성분과 산소(O)성분이 주구성 원소로 나타나고 있다. 주로 두 원소는 화합물인 이산화규소(SiO₂)를 이루고 있다<사진7-8>.

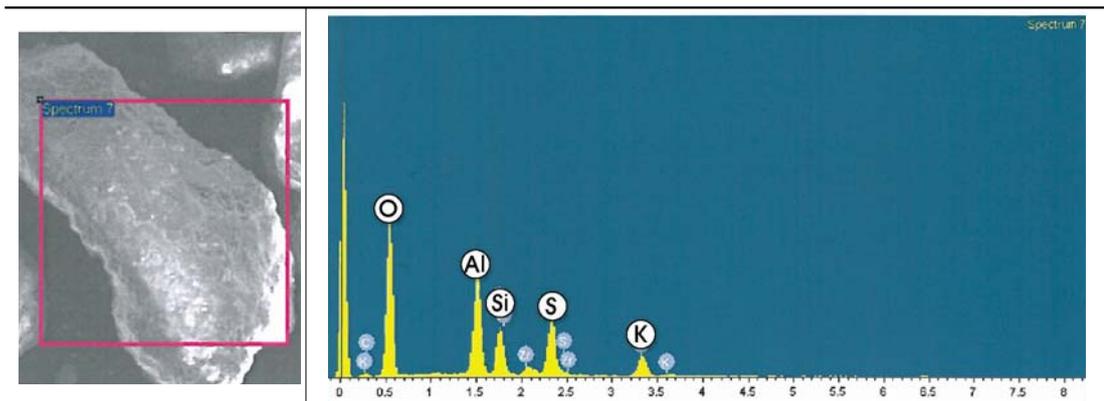
<사진7-9> 규장암 XRD분석 사진

광물이며, 모암과 접촉부의 변질대는 풍화를 받아 많은 부분이 고령토화 되어있다. 규장암의 주성분을 이루는 빙장석은 천열수형 금광상과 관련이 있는 광물로 알려져 있다. 본 역에 관입한 규장암의 시료를 채취하여 XRD분석을 수행하였다. 분석결과, 규소(Si), 알루미늄(Al), 산소(O), 칼륨(K), 유황(S)이 주 구성 원소이며 이산화규소(SiO₂), 산화칼슘(K₂O), 산화알루미늄(Al₂O₃) 등 화합물을 이루는 것으로 나타났다<사진7-9>.

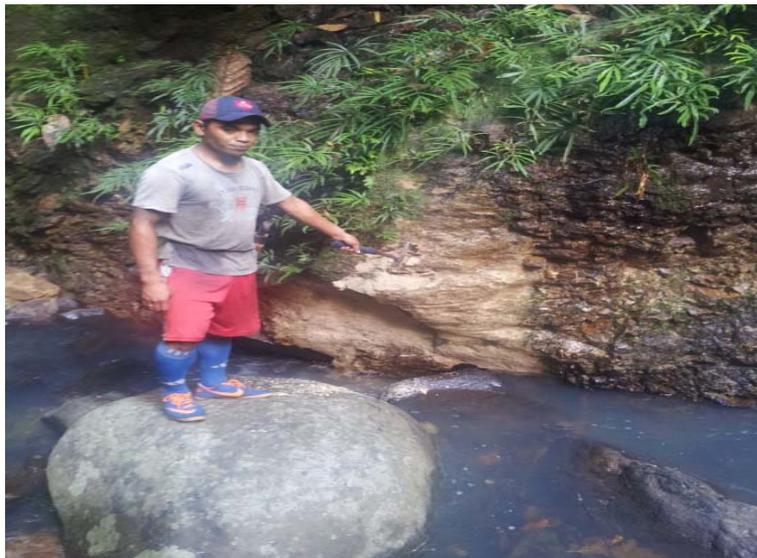
<사진7-14> 등구랑헤르천 규장암맥

위드천 지류인 등구랑헤르천을 거의 남북방향으로 횡단하면서 규장암맥 <사진7-14> 3조와 소폭의 석영맥 1조가 관입되어 있는데 석영맥과 가장 동부의 규장암맥은 각각 N5°W, N10°W 주향의 단층을 따라 관입한 것으로 보인다. 그리고 지아천 상류에서 주향 N40°E 내외의 단층이 발달하고 있는데 이 단층에도 규장암맥이 관입되어 있다.

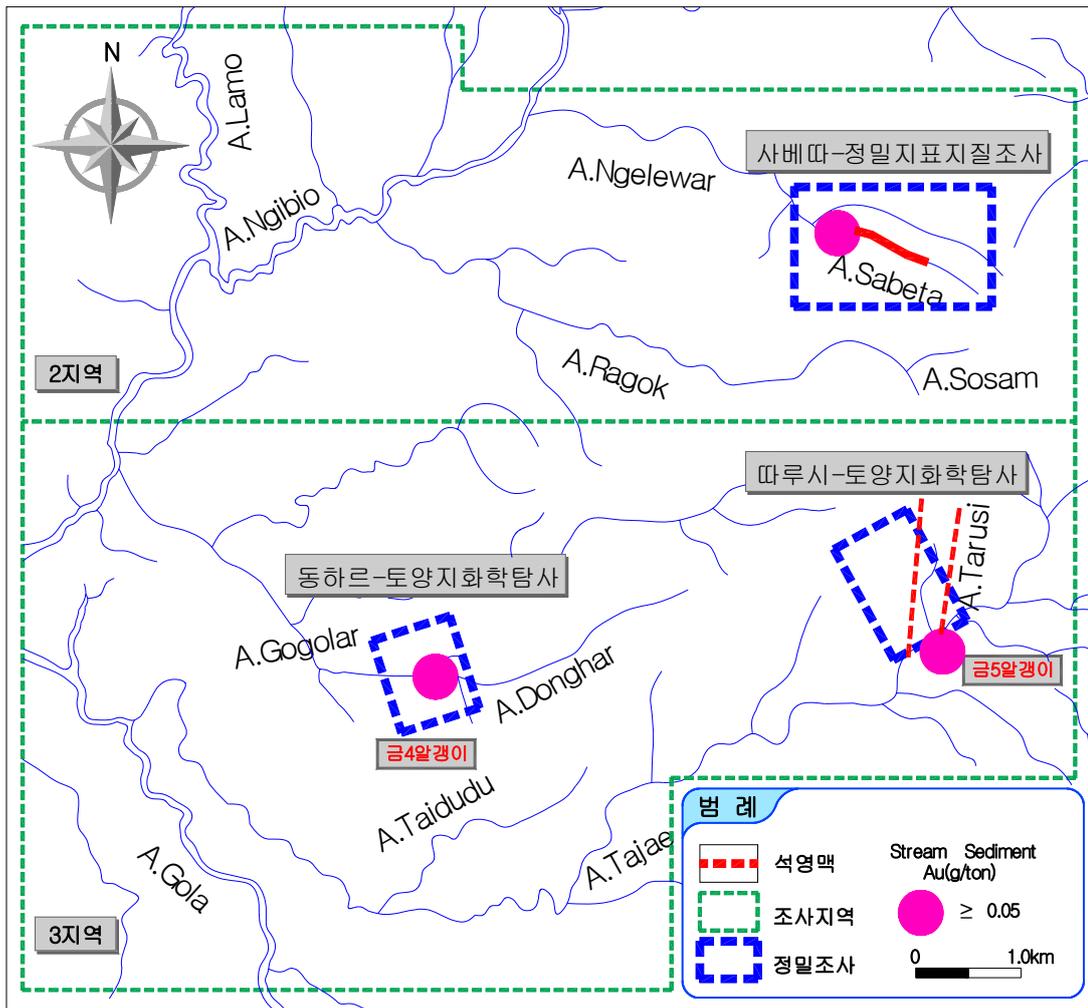
<그림7-6> 정밀 지질조사 구역 위치도

- 정밀 지질조사 구역으로 확정된 사베따구역은 과거 기초조사에서 석영맥이 금광상으로 확인된 바 있으며 석영맥의 발달상태가 뚜렷하게 확인되기 때문에 본 석영맥을 중심으로 소사베따천 유역을 포함하여 정밀 지표 지질조사 구역으로 선정하였다.
- 정밀 지질조사 구역으로 확정된 따루시구역과 동하르구역은 광역 지화학탐사에서 채취한 하천퇴적물시료의 분석결과 각각 1개 시료가 이상치 기준 이상이고 또한 사금 알갱이도 각각 1개 시료가 이상치 기준 이상이나 명확한 광화대나 광상으로 볼 수 있는 암체를 확인할 수 없기 때문에 토양시료를 조밀하게 채취하여 분석하는 정밀 지화학탐사를 시행하기로 하였다.
- 1차 정밀 지질조사 구역에서 제외된 소삼구역 등 4개 구역에 대해서는 추후 합리적인 방법의 후속탐사를 시행하여 볼 필요가 있다.

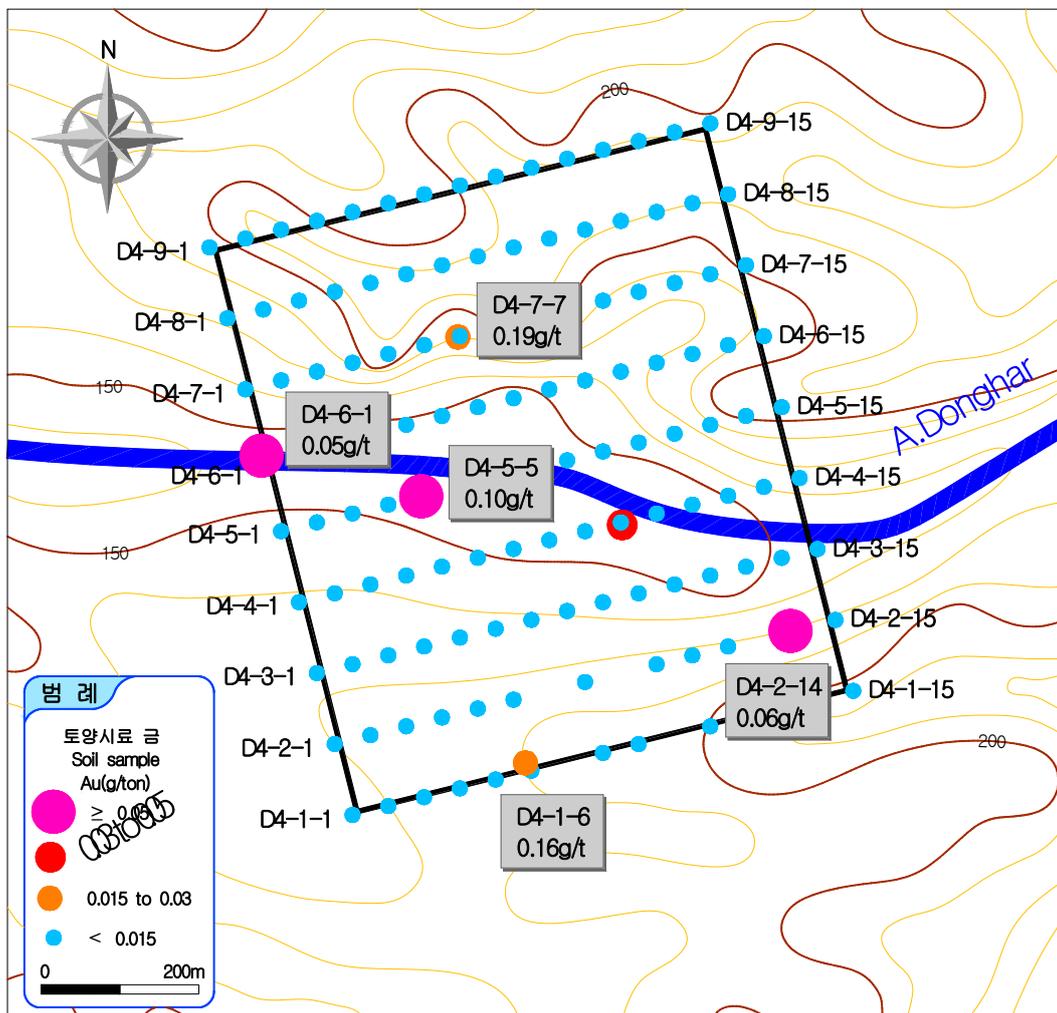
<그림8-2> 동하르구역 토양 지화학탐사 결과도

본 구역에서 채취한 토양시료를 분석한 결과 5개 시료가 금 이상치 기준 0.015ppm 이상으로 나타났다<그림8-2>.

본 구역에서 금 이상치 기준 이상으로 밝혀진 지점은 본 구역을 동서방향으로 횡단하는 동하르천을 중심으로 나타나고 있다.

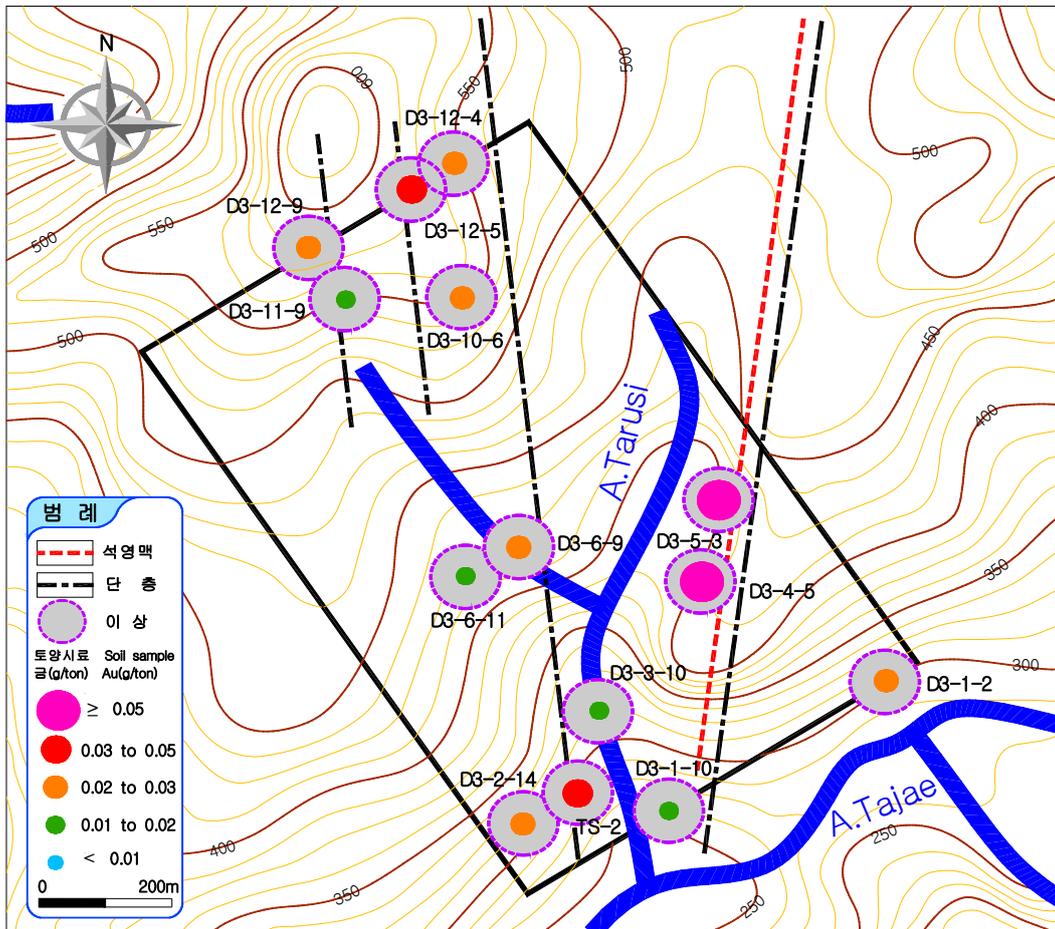
<그림8-3> 따루시구역 토양 지화학탐사 이상도

따루시 구역에서 토양 지화학탐사 결과 금 이상치 기준 이상을 보인 지점을 <그림8-3>과 같이 도시해 보면 기초 지표 지질조사 결과와 거의 일치하는

특히 D3-12-5와 D3-12-4지점은 12m 내외의 고도차를 보이며 서로 같은 축선상 위치하며 금 이상대를 형성하고 있기 때문에 이들 지점 또는 부근 상위 고도에서 금 광화대가 존재할 가능성이 더욱 큰 것으로 생각된다.

또한 좌측 능선 서쪽 산사면 D3-12-9와 서쪽 계곡 D3-11-9지점도 같은 기선상에 위치하며 30m 내외의 고도차를 보이고 두 지점 모두 금 이상치 기준 이상을 보이고 있기 때문에 이들 두지점 부근 또는 상위 고도에 금 광화대가 존재할 가능성이 있다고 사료된다<그림8-3, 4, 5>.

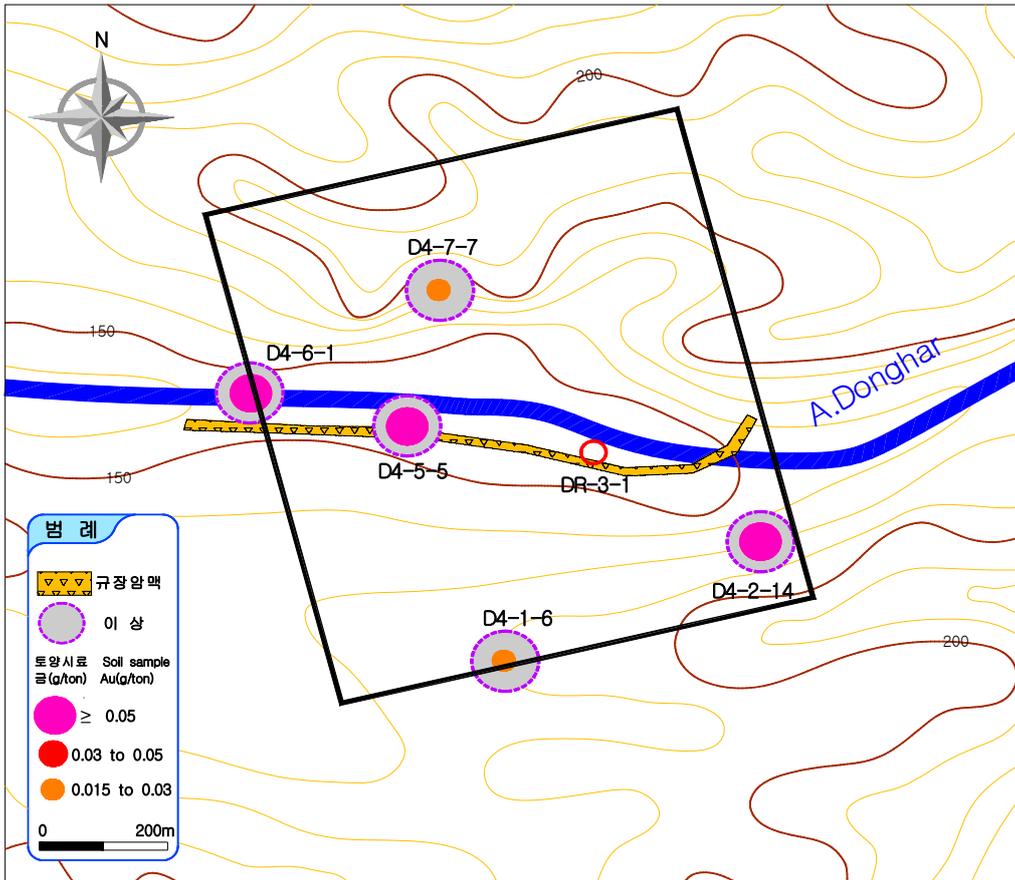
<그림8-6> 동하르구역 토양 지화학탐사 이상도

본 역에서 동하르천 상류에 해당하는 산사면 D4-2-14지점(금 0.06ppm)에서 금 이상점이 나타난 것은 두 가지 원인을 생각할 수 있는데, 첫째 그 지점의 남측 산사면 또는 능선에 근원 금 광화대가 존재할 가능성, 둘째는 그 지점이 동하르천의 하안단구로서 근원 금 광화대는 동하르천의 더 상류 지역에 존재할 가능성이다. 첫째의 근거로서는 남측 능선과 같은 능선 서부인 D4-1-6지점에서 금 이상점이 나타난다는 현상이다. 둘째는 본 지점의 하류인 표토시료 DR-3-1지점, D4-5-5 지점과 더 하류인 D4-6-1지점에서 금 이상점이 포착된다는 사실이다<그림8-6>.

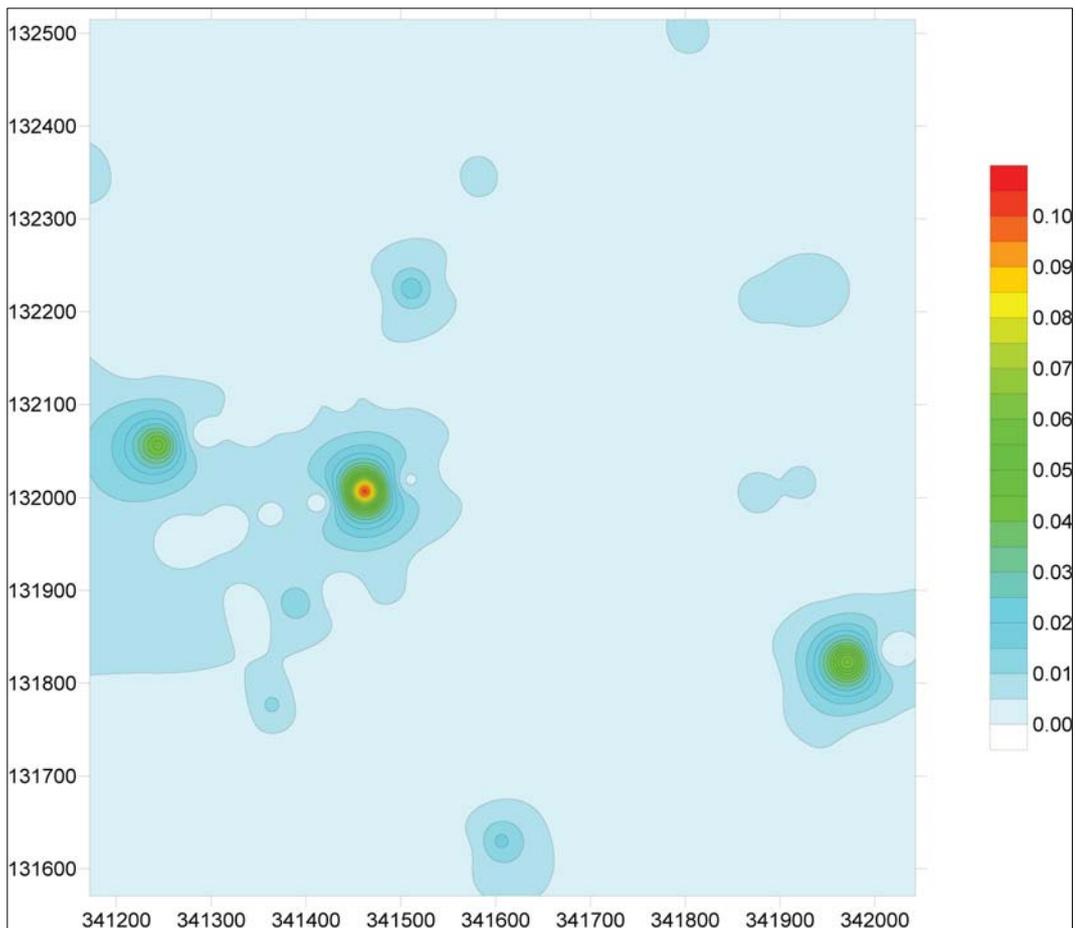
<그림8-7> 동하르구역 토양 지화학탐사 금 분포도

토양 지화학탐사 결과 본 구역의 금 분포는 <그림8-7, 8>와 같이 나타난다.
