인도네시아 OROKNI 광산 지질광상 조사보고서

2013.8

(주) 크 니 아 이

개 요

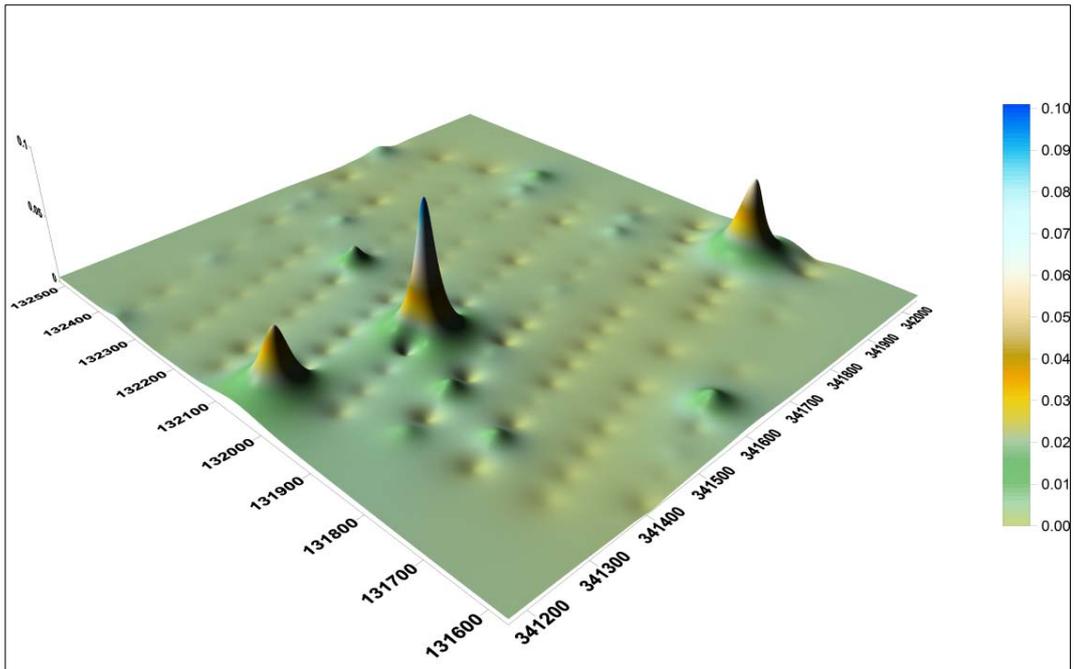
<그림8-8> 동하르구역 토양 지화학탐사 금 분포 3차원도

토양 지화학탐사 결과 본 구역의 금 분포는 <그림8-7, 8>와 같이 나타난다.

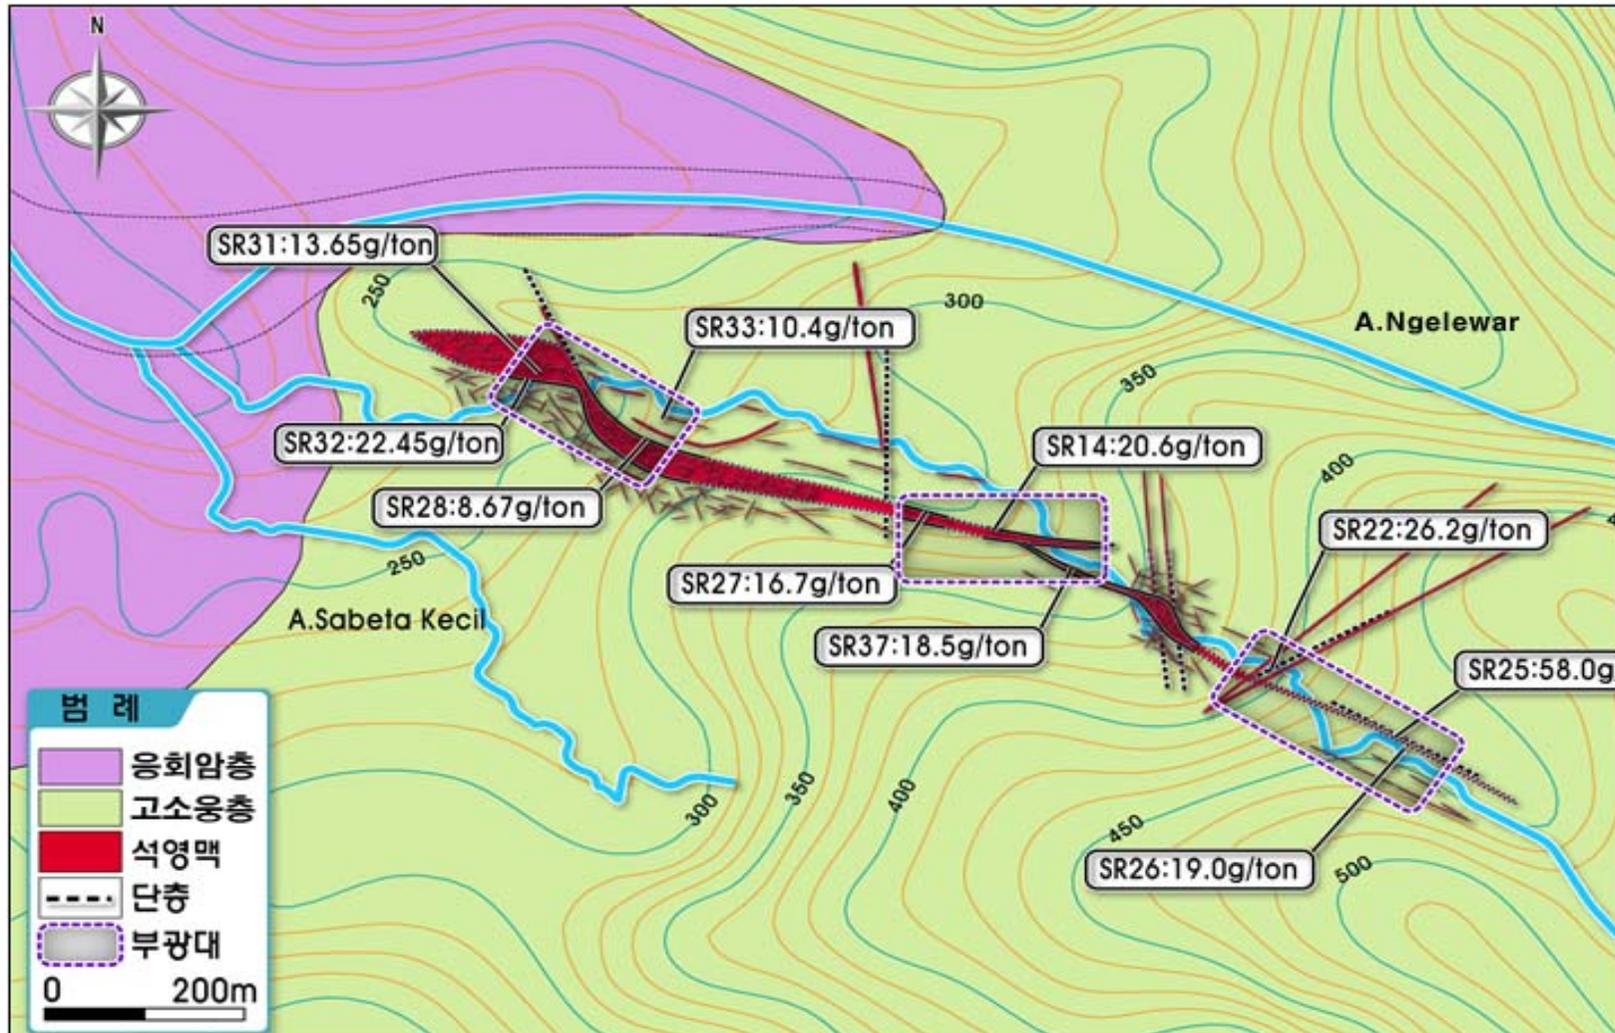
<그림9-2> 사베따구역 광석시료 분석결과도

주석영맥에서 26개의 시료를 채취하여 분석하였는데 품위는 금 <math><0.01\sim 22.45\text{ ppm}</math>, 은 <math><1\sim 22.00\text{ ppm}</math>를 보여준다.

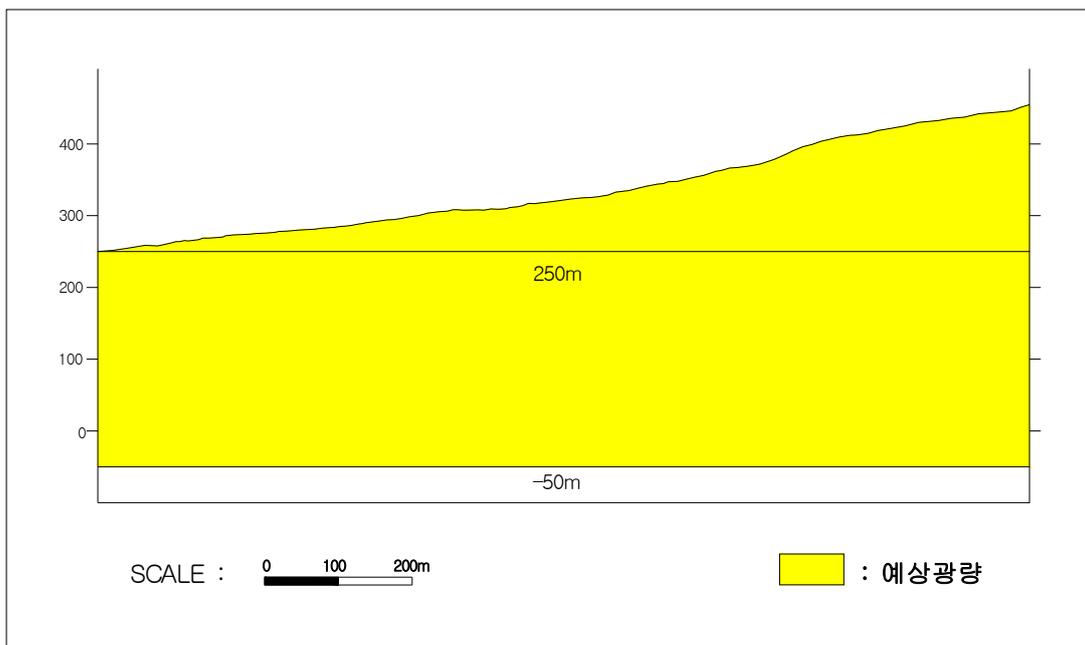
<그림9-3> 사베따 금광상 매장량 계산도

종류	맥폭 (m)	연장 (m)	수준 (m)	부존심도 (m)	비중	증가율 (76°)	부존율 (%)	매장량 (t)
예상	15	1200	450 ~ 250	단면적(m ²): 110,000	2.3	1.03	50	1,954,000
			250 ~ -50	300				6,396,000
합계								8,350,000

사베따 금 광상의 매장량은 지질광상적인 예상광량으로 광석량은 8,350,000톤이며, 금 속량은 45.09톤이다.

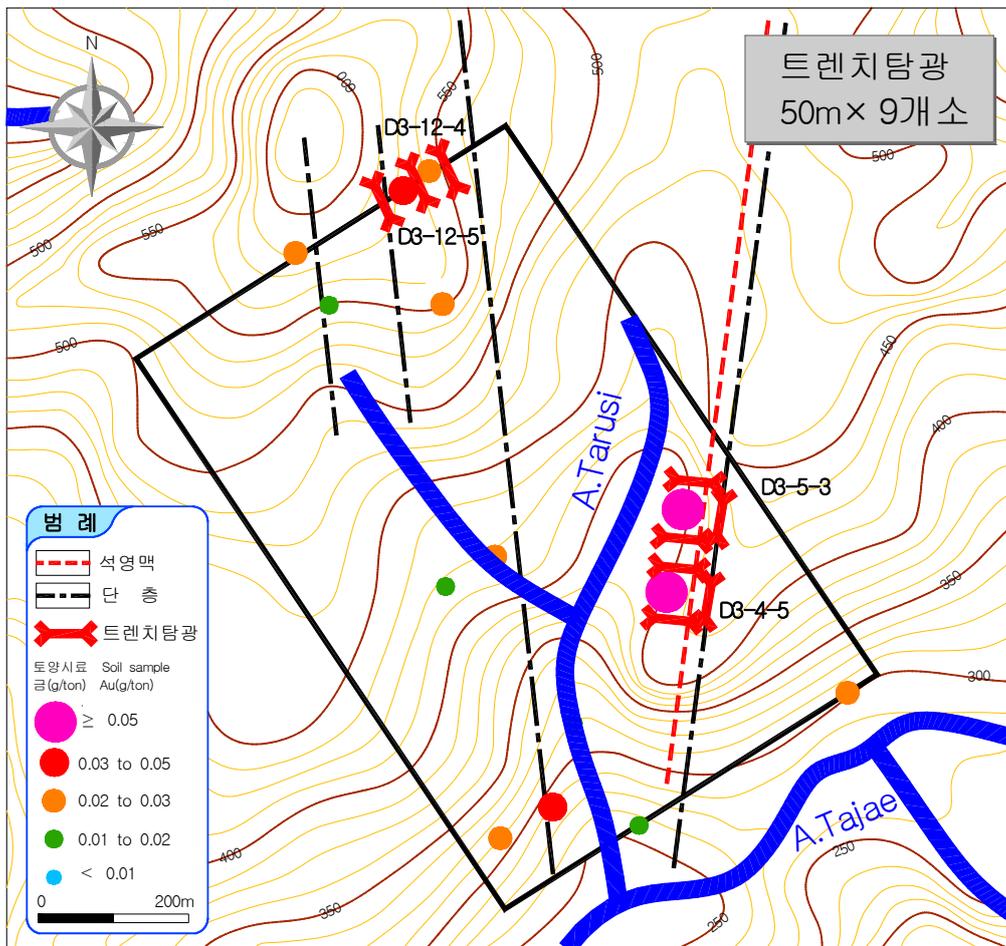
<그림10-1> 따루시구역 트렌치탐광 계획도

2지역 파루시구역에서 정밀 지화학탐사 중 포착한 토양시료 D3-4-5와 D3-5-3가 이루는 이상대에 대하여 6개, 그리고 D3-12-4와 D3-12-5가 이루는 이상대에 대하여 3개 모두 9개의 트렌치탐광을 하여야 할 것이다<그림 10-1>.

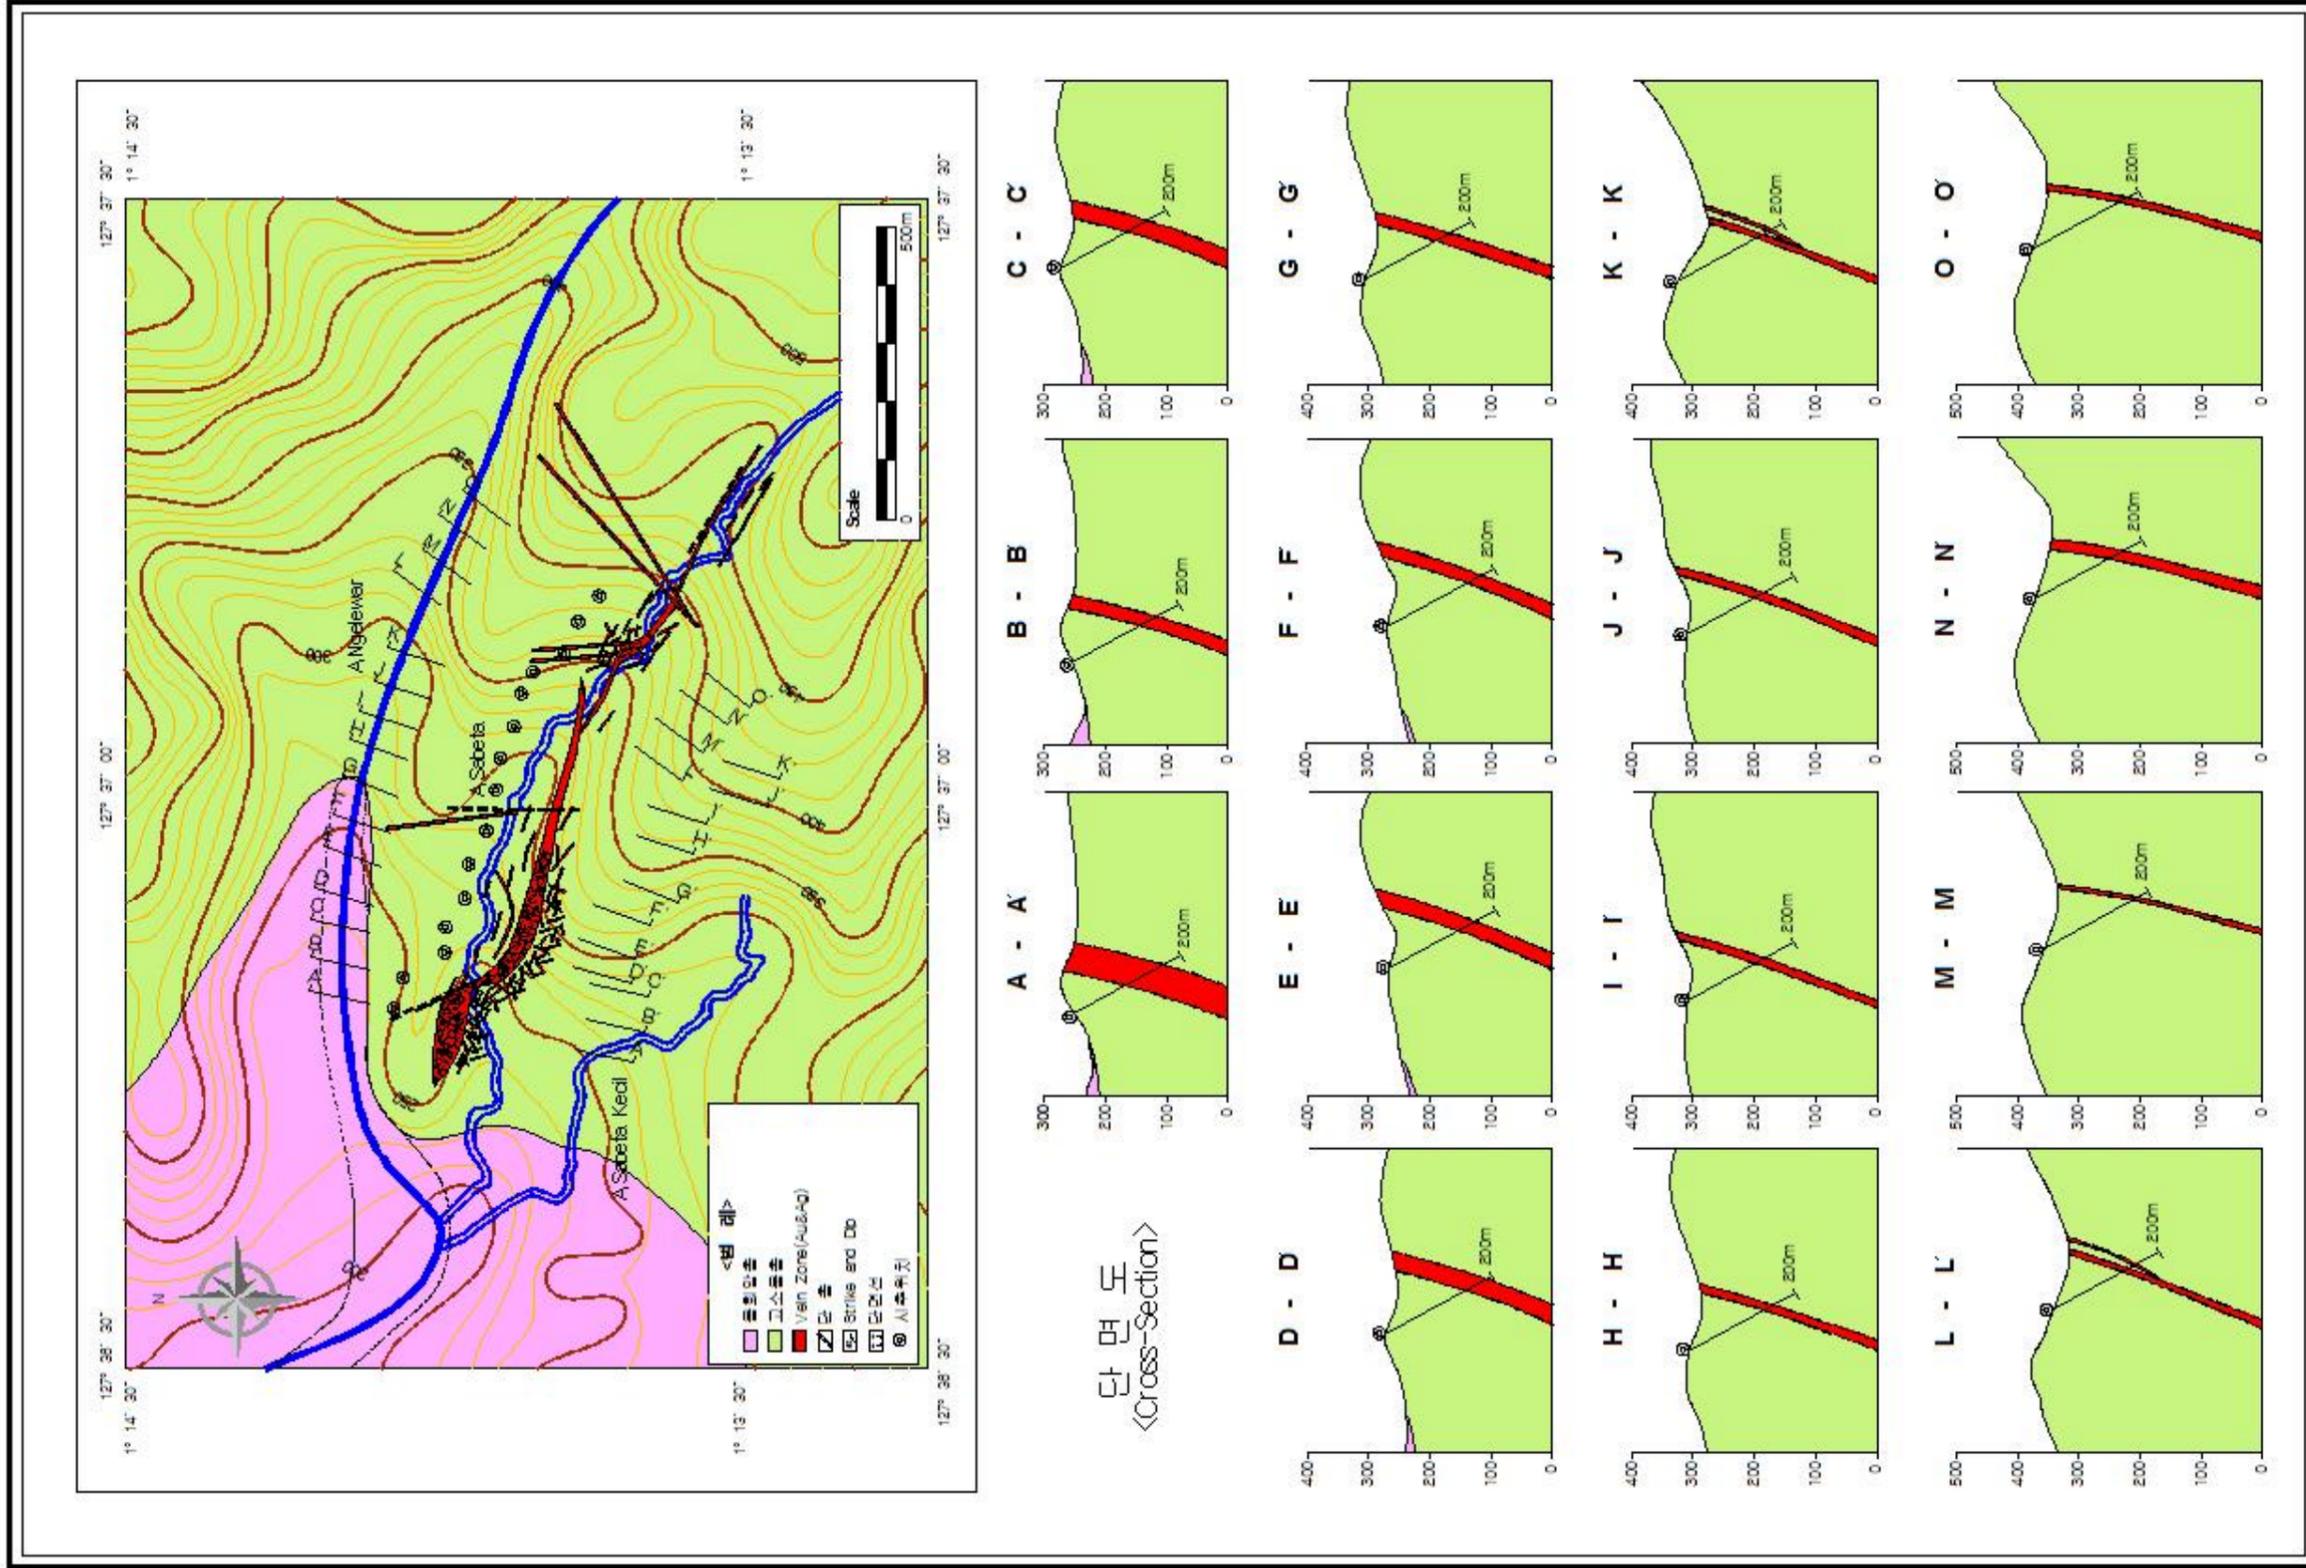
〈그림 10-3〉 사베따구역 시추탐광 계획도

본 광상의 연장부를 따라서 심도 200m, 경사 60°, 공간거리 60m, 15개 공, 총심도 3,000m의 시추탐광을 실시하여야 할 것이다<그림10-3>. 실제 시추탐광 굴착 상황에 따라 심도, 공간거리, 경사 등을 조정하여야 할 것이다.

앞으로 1지역 응이붓구역에서 정밀 지표 지질조사 및 2지역 소삼구역과 5지역 아우리구역에서 정밀 지화학탐사, 3지역 따루시구역과 동하르구역에 17개소, 연장 850m의 트렌치탐광을 계획하며, 특히 2지역 사베따 금광상의 심부 광상 발달상태를 파악하기 위하여 15개공, 심도 3000m의 시추탐광을 우선적으로 계획한다.
